FICHAS DE LESIONES EN EXTERIOR

FICHAS DE LESIONES EN INTERIOR

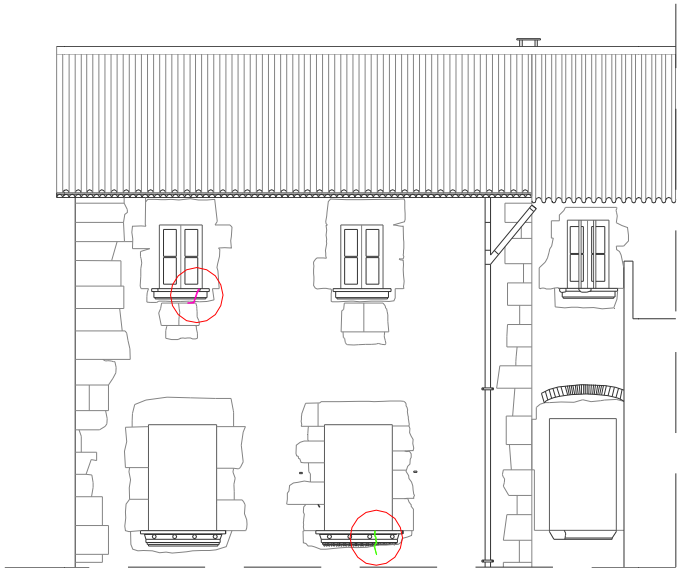
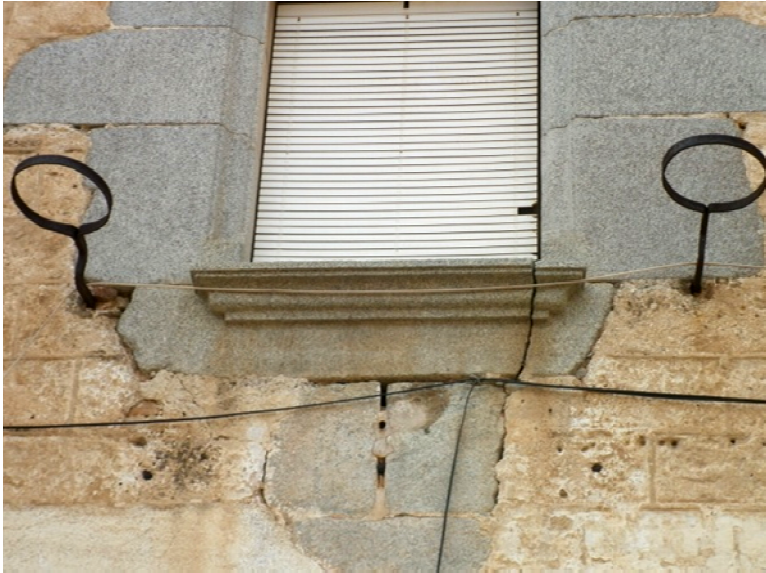
FISURAS Y GRIETAS EN FACHADA		L 1
DATOS DE LA LESIÓN	Fecha de inspección: 16/3/12	
Situación de la lesión: Planta primera y segunda	Elemento afectado: Antepecho de fachada sur y este

DESCRIPCIÓN DE LA LESIÓN	
En algunos de los elementos que sobresalen del plano de fachada, como es el caso de vierteaguas aparecen fisuras verticales y en sentido descendente. Estas fisuras se localizan en la zona media externa del antepecho, afectando solo a una parte y no a la totalidad del elemento.	
CAUSA	
El vierteaguas es un elemento rígido horizontal de piedra que forma parte de las oberturas de fachada. Éste se encuentra en la parte inferior de ventanas. En los extremos del mismo y en vertical se encuentran las jambas. Cuando se produce algún movimiento en la estructura la jamba tiende a bajar, provocando así una fisura en la parte exterior del vierteaguas.	
PROPUESTA DE REPARACIÓN	
Para reparar esta lesión se puede coser la fisura o grieta con varillas metálicas o grapas. Se tiene que rellenar y tapar con resinas o material similar. Finalmente se debe dar una capa de revestimiento imitando al acabado existente.

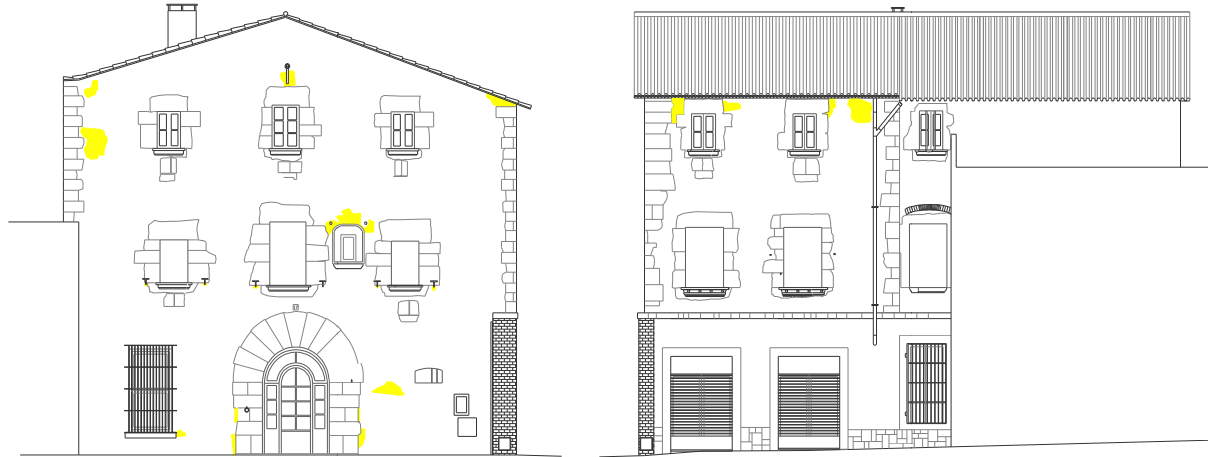
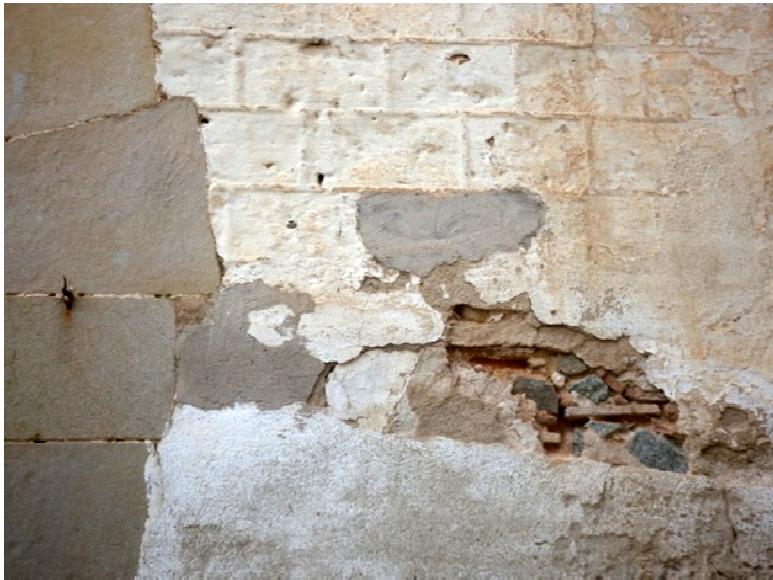
DESPRENDIMIENTO DE ESTUCO		L2
DATOS DE LA LESIÓN		Fecha de inspección: 16/3/12
Situación de la lesión: Planta baja, primera y segunda		Elemento afectado: Fachada sur y este

DESCRIPCIÓN DE LA LESIÓN	
Desprendimiento del estuco de fachada en las zonas medias y superiores de cada planta. Se ve el material del soporte, en este caso muro de piedra granítica tomado con mortero.	
CAUSA	
El material de revestimiento en la parte exterior de la fachada está expuesto a los agentes atmosféricos, que provocan un deterioro del estuco. Los movimientos térmicos y mecánicos a los que está sometida la fachada hace que la unión entre soporte y material sea menor. La falta de adherencia entre el soporte y el material de acabado es el origen del desprendimiento.	
PROPUESTA DE REPARACIÓN	
Hay que repicar el estuco donde aparece esta lesión hasta llegar a la base. Se tendrá que observar si hay algún problema o lesión en el interior. Seguidamente se limpiará el material del soporte y se aplicará un mortero de base. Para terminar se revestirá con estuco de mortero a la cal imitando el esgrafiado actual.

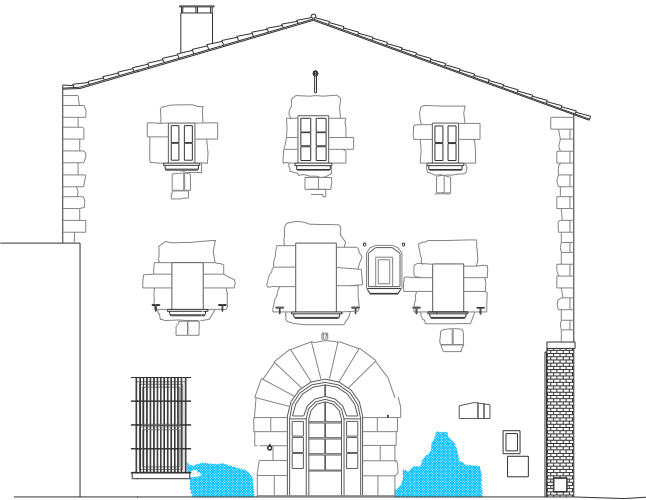
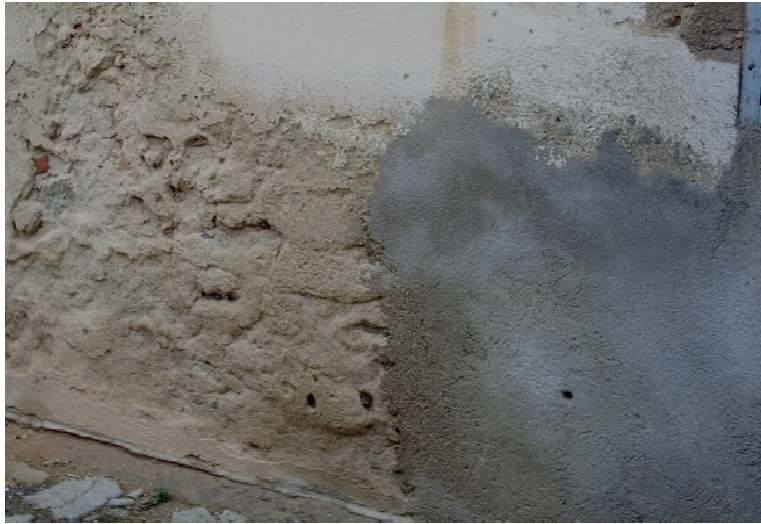
DETERIORO DE ESTUCO DEL ZÓCALO		L3
DATOS DE LA LESIÓN		Fecha de inspección: 16/3/12
Situación de la lesión: Planta baja		Elemento afectado: Fachada sur

DESCRIPCIÓN DE LA LESIÓN	
El estuco en la zona inferior de fachada ha perdido el esgrafiado y parte del material. Este deterioro provoca un inicio de aparición del material de soporte, en este caso piedra granítica. No se llega a ver la totalidad del soporte pero si se marca el contorno de la piedra sobre el material del estuco.	
CAUSA	
El estuco de este cerramiento es un material expuesto a la intemperie. La zona del zócalo está más expuesta a los agentes externos debido a su localización. Los agentes atmosféricos como el agua de lluvia o el viento inciden directamente sobre esta zona. La circulación de personas también puede afectar a esta parte del estuco, dando lugar a un deterioro del mismo.	
PROPUESTA DE REPARACIÓN	
En primer lugar se debe quitar el mortero que queda sobre el soporte mediante chorro de arena. Si con este método es insuficiente, se debe repicar y limpiar la superficie hasta eliminar cualquier resto de material. Una vez saneada la zona se tiene que aplicar un mortero de base y el material de revestimiento, en este caso un estuco imitando el acabado existente.

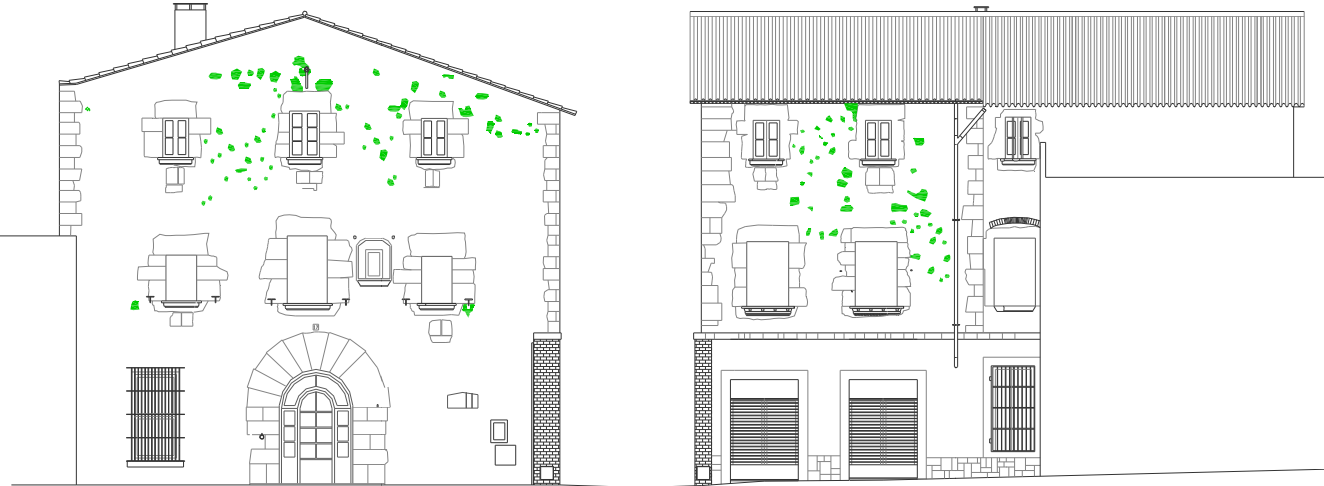
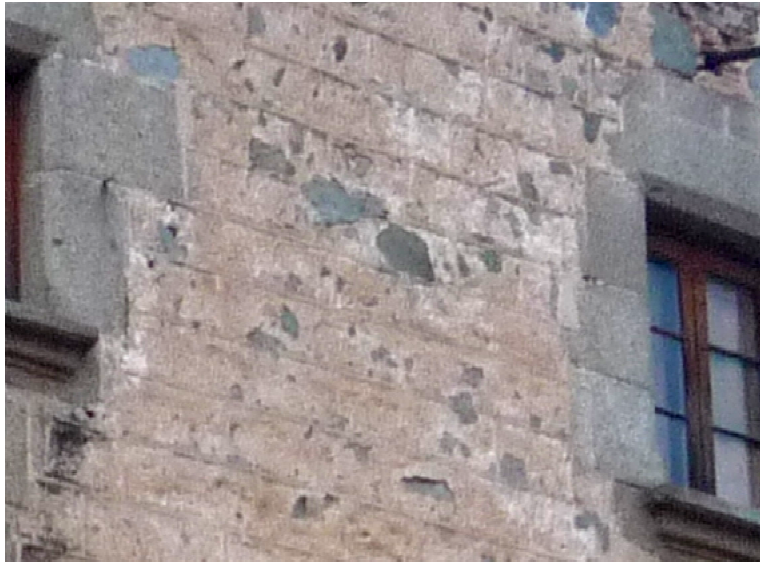
DESPRENDIMIENTO DE PINTURA DEL ESTUCO		L4																														
DATOS DE LA LESIÓN		Fecha de inspección: 16/3/12																														
Situación de la lesión: Planta segunda		Elemento afectado: Fachada sur y este

DESCRIPCIÓN DE LA LESIÓN	
En la zona superior de las fachadas se aprecia una serie de desprendimientos de forma casi circular y diferentes tamaños que se repiten por toda la fachada. Afecta a la superficie del estuco, perdiendo el esgrafiado y la pintura de acabado.	
CAUSA	
Los agentes atmosféricos como el viento y la lluvia inciden sobre la superficie del cerramiento. El estuco se ve afectado por estos agentes, dando lugar a la erosión del material y desprendimiento de parte de la pintura del revestimiento.	
PROPUESTA DE REPARACIÓN	
No se puede eliminar la causa que da lugar a esta lesión, en este caso el viento que provoca la erosión de la superficie del estuco. Ante esta situación se debe reparar directamente la lesión. Para ello hay que repicar y limpiar la superficie. A continuación se debe aplicar un revestimiento de características similares al existente, imitando el esgrafiado actual.

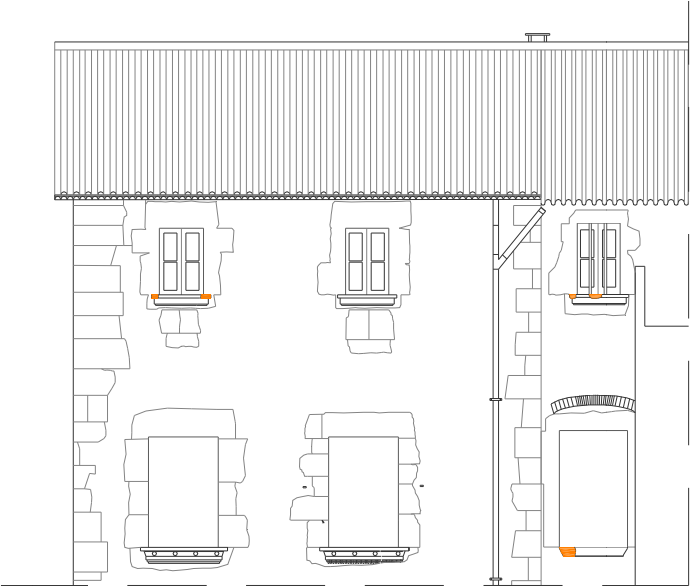
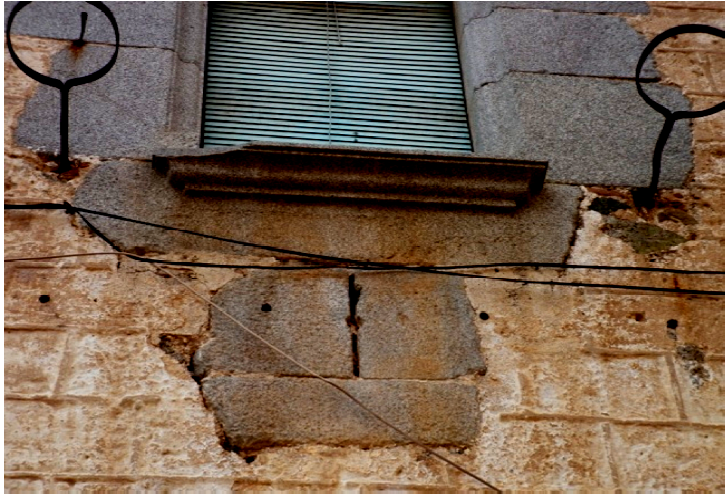
DESPRENDIMIENTO MATERIAL Y PERDIDA DE GEOMETRIA		L5
DATOS DE LA LESIÓN		Fecha de inspección: 16/3/12
Situación de la lesión: Planta primera y segunda		Elemento afectado: Antepecho de fachada sur y este

DESCRIPCIÓN DE LA LESIÓN	
En los elementos sobresalientes del plano de fachada, como es el caso de vierteaguas y antepechos, se produce un desprendimiento de parte del elemento. Esta pérdida de material suele producirse en los extremos de la pieza.	
CAUSA	
Se trata de un elemento que se encuentra a la intemperie y está expuesto a los cambios atmosféricos. El agua de lluvia se introduce en los poros del material, en ocasiones se encuentra con otras partículas y se produce una reacción química. Otras veces el agua suele quedarse en el interior de los poros sin reaccionar con ninguna sustancia, aunque se expone a los cambios térmicos como el frío o las heladas. En ambos casos se produce un aumento de volumen que el material no resiste y rompe, desprendiéndose así parte del elemento.	
PROPUESTA DE REPARACIÓN	
Para reparar esta lesión se puede intervenir de dos maneras. Una opción es arreglar el vierteaguas mediante la aplicación de mortero imitando la geometría existente. La otra opción es sustituir la pieza entera del vierteaguas por otra pieza de características similares debido a su estado de deterioro.

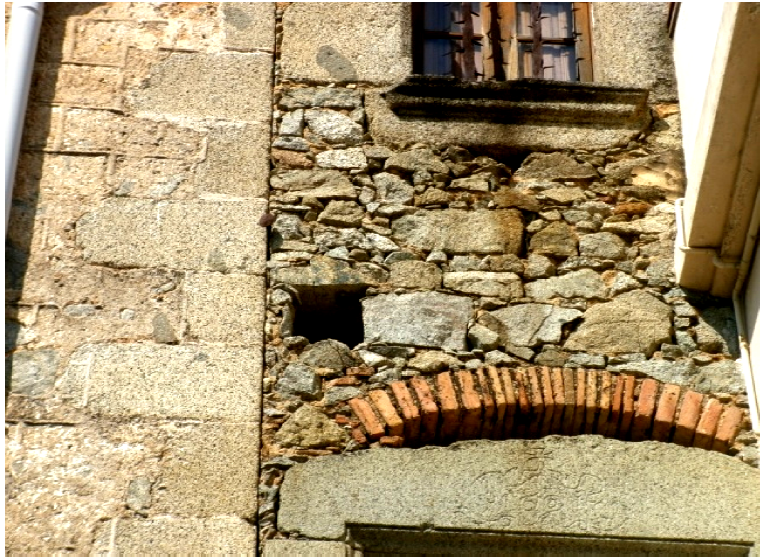
DESPRENDIMIENTO DE PIEZA ESTRUCTURAL		L6
DATOS DE LA LESIÓN		Fecha de inspección: 16/3/12
Situación de la lesión: Entre planta primera y segunda		Elemento afectado: Fachada norte, este y oeste.

DESCRIPCIÓN DE LA LESIÓN	
Desprendimiento de pieza de piedra granítica que forma parte del muro estructural de fachada. Se observa un orificio de grandes dimensiones y contorno bien definido. Esta lesión se encuentra próxima al encuentro entre forjado y paramento vertical.	
CAUSA	
Tanto el forjado como la pared de carga que forma parte de la facha son elementos que se comportan de manera diferente ante los esfuerzos a que está sometida la estructura. Una acumulación de cargas sobre el forjado se transmite a la fachada, provocando el abombamiento de la misma hacia el exterior y el desprendimiento de la pieza estructural.	
PROPUESTA DE REPARACIÓN	
Hay que sanear la zona donde se ha producido el desprendimiento. Una vez limpiada se tiene que reponer con una pieza de piedra granítica de características y tamaño similares al anterior. Para unir este elemento con el resto del muro se utilizará un mortero de cal o similar

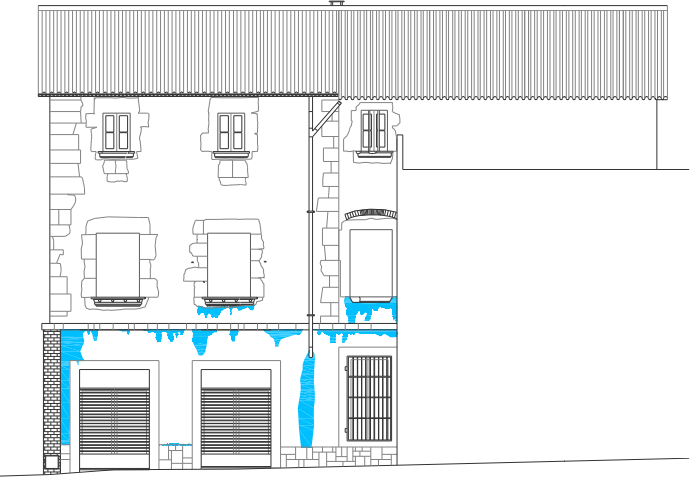
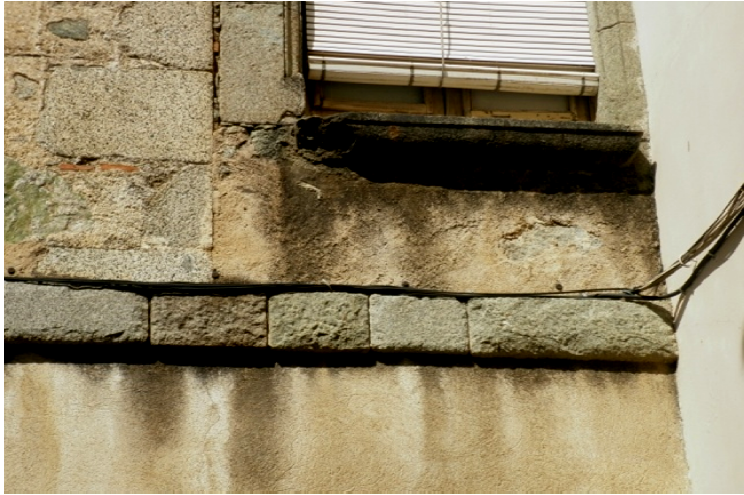
SUCIEDAD POR CIRCULACIÓN DE AGUA		L8
DATOS DE LA LESIÓN		Fecha de inspección: 16/3/12
Situación de la lesión: Planta baja y primera		Elemento afectado: Fachada este

DESCRIPCIÓN DE LA LESIÓN	
En la parte inferior de antepechos, molduras y bajantes hay manchas de color gris oscuro, de forma prácticamente vertical y sentido descendente. Son de tamaño considerable y predominan en la parte superior del muro de planta baja.	
CAUSA	
El origen de esta lesión es, en el caso de antepechos y molduras que carecen de goterón. El agua que proviene de la lluvia circula por el elemento saliente hasta entrar en contacto directo con la fachada, ya que no dispone de ningún elemento que corte el paso y evite el goteo directo sobre el paramento vertical. La lesión producida cerca de bajantes es debida a una fuga de agua que proviene de la misma tubería.	
PROPUESTA DE REPARACIÓN	
Para antepechos y vierteaguas hay que realizar un goterón en la parte inferior de la pieza; o sustituir la misma por otra que tenga esta hendidura. Se tiene que limpiar la superficie afectada y aplicar una capa de material de revestimiento. En el caso de bajantes, si hay fuga de agua se tiene que reparar la perforación. También se debe limpiar la superficie dañada siguiendo el proceso anterior.

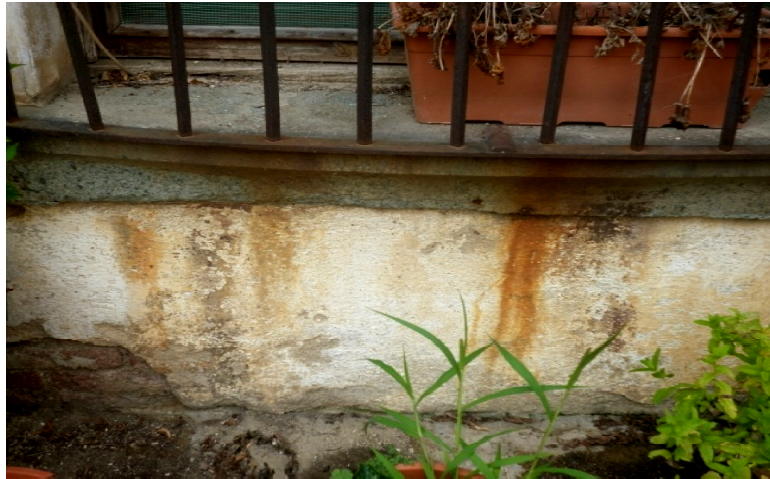
SUCIEDAD DE OXIDACIÓN		L9
DATOS DE LA LESIÓN		Fecha de inspección: 16/3/12
Situación de la lesión: Planta baja y primera		Elemento afectado: Fachada sur y este

DESCRIPCIÓN DE LA LESIÓN	
En la parte inferior de elementos metálicos como rejas, colgadores y maceteros se observa alguna mancha longitudinal en sentido descendente de color marrón oscuro. Esta lesión afecta al acabado del paramento vertical de piedra	
CAUSA	
Los elementos metálicos de hierro forjado expuestos a la intemperie y sin ningún tipo de tratamiento pueden sufrir corrosión al entrar en contacto con el agua. Cuando esto sucede, el material que provoca esta lesión circula por el paramento vertical, dejando rastro de corrosión a su paso.	
PROPUESTA DE REPARACIÓN	
En primer lugar se debe reparar el elemento afectado por corrosión. Hay que limpiar y extraer los restos de material deteriorado mediante el lijado de la superficie. Se tiene que aplicar un producto especial para hierro y resistente a la intemperie. Para finalizar se aplicará pintura de acabado de características similares. En segundo lugar se tiene que limpiar la suciedad de oxidación mediante el rascado de la superficie. Para finalizar se aplicará una capa de revestimiento para igualar al resto del paramento.

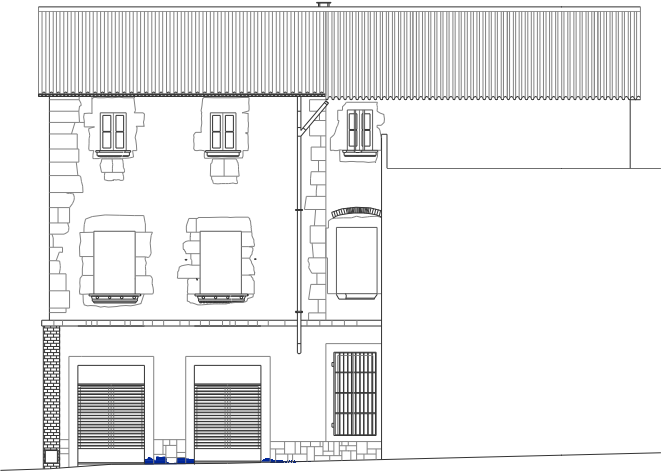
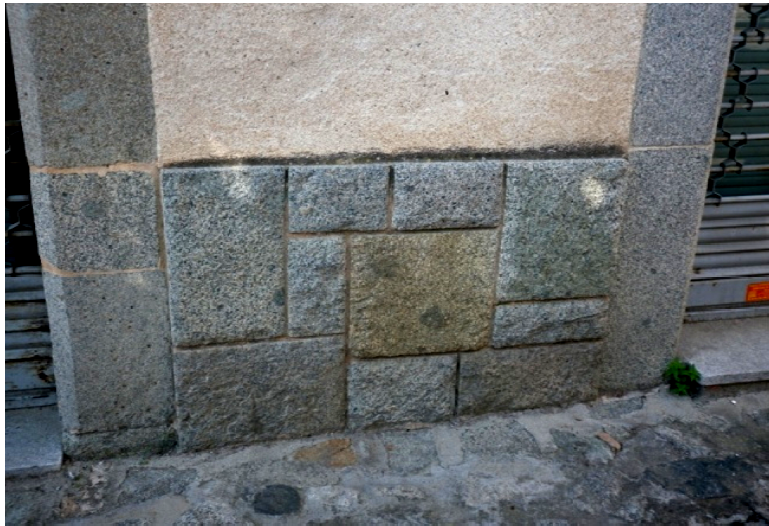
HUMEDAD DE CAPILARIDAD		L10
DATOS DE LA LESIÓN		Fecha de inspección: 16/3/12
Situación de la lesión: Planta baja		Elemento afectado: Fachada este

DESCRIPCIÓN DE LA LESIÓN	
Mancha de humedad en la parte inferior de fachada, se encuentra en el zócalo de piedra. Se trata de una humedad que inicia en la cota de pavimento hasta una altura de 10-15 cm, es de forma variable y de sentido ascendente. Se repite en la misma zona a lo largo de toda la fachada.	
CAUSA	
La proximidad de la lesión a la cota de pavimento exterior indica que la lesión tiene origen en una humedad de capilaridad. Cuando se acumula el agua de lluvia entre el zócalo y el pavimento, ésta asciende por el paramento vertical a través de los poros que tiene el material.	
PROPUESTA DE REPARACIÓN	
Para que no se de esta situación se tiene que evitar el contacto entre el material de acabado de fachada y el pavimento exterior. Se pueden tomar dos medidas, una es repicar el zócalo actual y separarlo unos centímetros respecto la cota de la calle. Otra opción es colocar otro zócalo de pequeñas dimensiones y longitudinalmente en la parte inferior de la fachada, paralelo al actual. De estas dos maneras se evita el contacto directo del agua con el remate inferior de fachada.

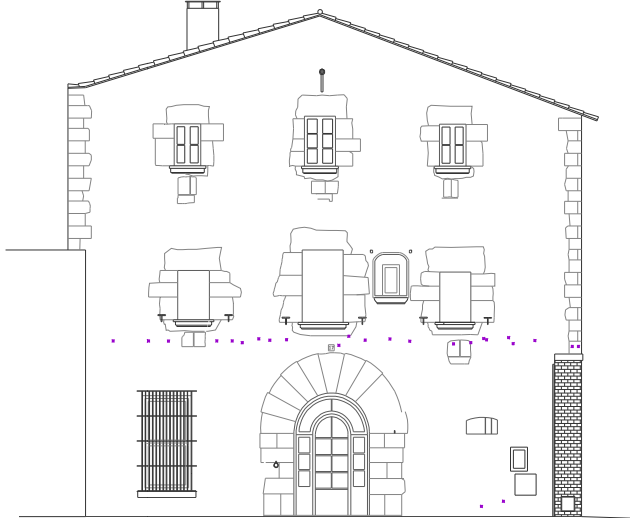
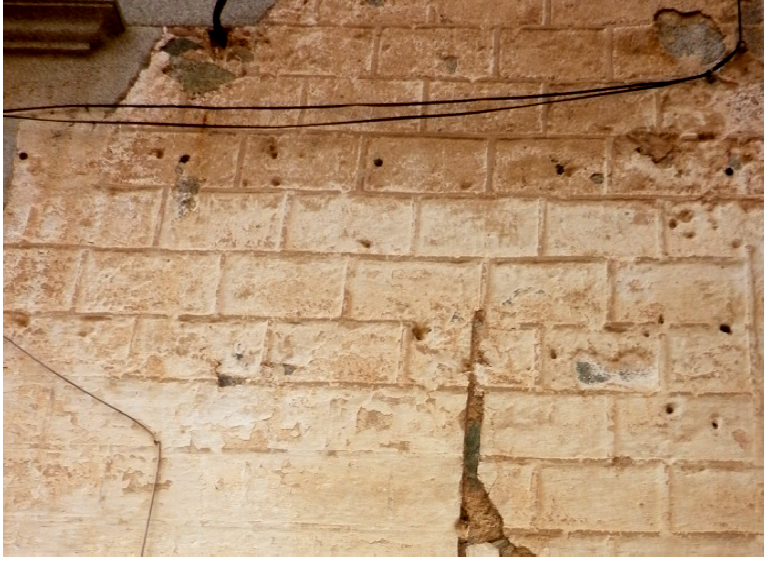
PEQUEÑAS PERFORACIONES		L11
DATOS DE LA LESIÓN		Fecha de inspección: 16/3/12
Situación de la lesión: Planta primera		Elemento afectado: Fachada sur

DESCRIPCIÓN DE LA LESIÓN	
Perforaciones de forma circular y de 7 mm de radio aproximadamente alineadas entre ellas. Se encuentran en la parte inferior de planta primera. También se pueden observar algunas perforaciones pero en menor cantidad en la zona inferior y superior de planta baja.	
CAUSA	
El origen de esta lesión está en una fijación mecánica antigua. Al extraer los elementos que sujetaba ha quedado visto el orificio donde se alojaba la fijación. Es posible que las perforaciones fueran del cableado eléctrico general que discurre por la calle debido al orden lineal y horizontal de las mismas.	
PROPUESTA DE REPARACIÓN	
En este caso hay que reparar la lesión ya que la causa que originaba este daño ha desaparecido. Se puede arreglar las perforaciones con una masilla reparadora para tapar pequeños orificios. Lijar la superficie y pintar o revestir imitando el estuco actual.	
FOTOGRAFIAS	REFERENCIA CON PLANOS

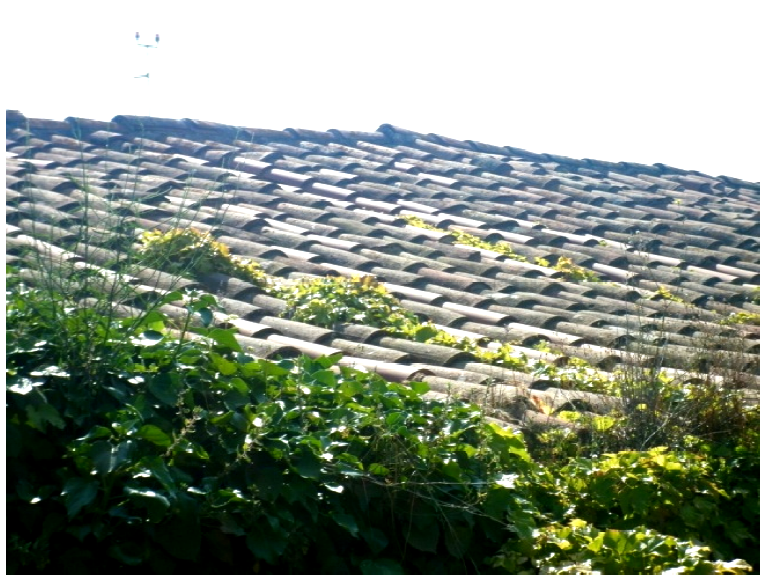
PRESENCIA DE ORGANISMOS VIVOS EN CUBIERTA		L12
DATOS DE LA LESIÓN		Fecha de inspección: 16/3/12
Situación de la lesión: Cubierta		Elemento afectado: Faldón este y oeste

DESCRIPCIÓN DE LA LESIÓN	
En la parte central y exterior de los faldones de cubierta hay presencia de organismos vivos vegetales de tamaño considerable. Aparecen en la zona próxima al canalón y entre las tejas cerámicas de forma convexa. En esta zona es donde se suele acumular el agua que proviene de la lluvia. También puede aparecer agua sobre la superficie de la cubierta que proviene de la humedad ambiental.	
CAUSA	
La cubierta es un elemento que está expuesto a la intemperie y afectado por los agentes atmosféricos. El agua de lluvia y de la humedad ambiental se deposita en la superficie de las tejas. En este lugar se dan las condiciones adecuadas para la aparición de vegetación ya que dispone de luz solar, aire y agua. Todos estos requisitos unidos dan lugar a la aparición de vegetación en cubierta.	
PROPUESTA DE REPARACIÓN	
Se tiene que extraer la vegetación existente en cubierta desde la raíz y sanear la zona afectada. Una vez realizada esta acción y debido al mal estado de la cubierta se desmontará y se volverá a ejecutar, garantizando la estanqueidad.

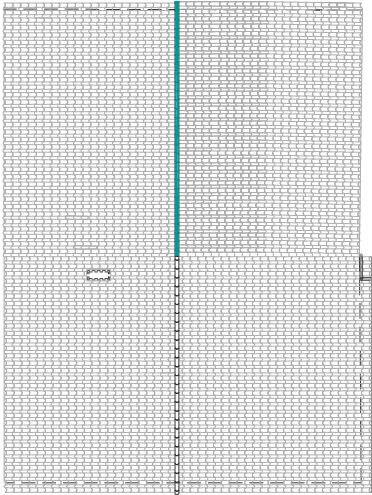
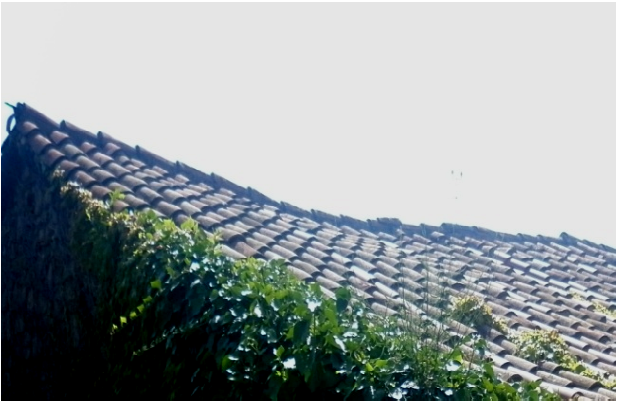
FALTA DE ESTABILIDAD EN CUBIERTA		L13
DATOS DE LA LESIÓN	Fecha de inspección: 16/3/12	
Situación de la lesión: Cubierta	Elemento afectado: Cumbre

DESCRIPCIÓN DE LA LESIÓN	
<p>El remate en la parte superior de cubierta está formado por pieza cerámica de forma determinada tomada con mortero. Esta parte llamada cumbre presenta falta de linealidad en toda su longitud. Hay piezas que se encuentran desplazadas ligeramente respecto su posición inicial, algunas están más elevadas que otras.</p>	
CAUSA	
<p>Se trata de un elemento que está expuesto a los cambios de temperatura que tienen lugar en el exterior, los cuales afectan directamente a la cubierta. La incidencia directa de frío y calor hace que se produzcan movimientos de dilatación y contracción de los materiales. Este fenómeno unido a la lluvia, el viento y el peso de la nieve afectan de manera negativa en el cerramiento provocando un hundimiento de la cubierta.</p>	
PROPUESTA DE REPARACIÓN	
<p>Ante una situación de hundimiento de la cubierta no hay reparación a pequeña escala que se pueda llevar a cabo. La única solución es desmontar la cubierta actual y ejecutarla de nuevo, con la colocación de materiales nuevos y técnicas actuales que garanticen la estabilidad y la estanqueidad de la misma.</p>

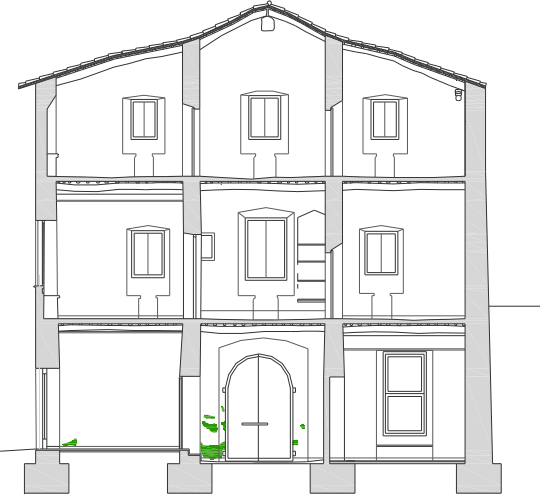
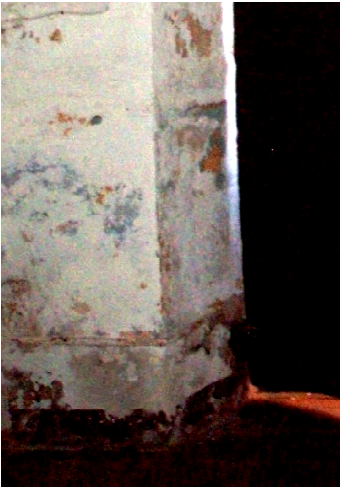
DESPRENDIMIENTO PINTURA		L14
DATOS DE LA LESIÓN	Fecha de inspección: 16/3/12	
Situación de la lesión: Planta baja	Elemento afectado: Interior de fachada sur

DESCRIPCIÓN DE LA LESIÓN	
En la parte media e inferior de los muros la pintura se desprende con facilidad, dejando costras semicirculares de diferentes tamaños y muy abundantes en esta zona.	
CAUSA	
El origen está en una humedad de capilaridad, que afecta tanto a muros de piedra como de tápia. El agua que proviene del terreno asciende por los elementos verticales originando un deterioro del material de soporte. El desprendimiento de la pintura se origina por falta de adherencia con el soporte.	
PROPUESTA DE REPARACIÓN	
Para eliminar la humedad de capilaridad se debe colocar una barrera formada por una lámina impermeable a 15-20 cm de altura desde el pavimento. Se tiene que ejecutar por tramos para que no afecte a la estabilidad del muro. Para la colocación de la lámina se tiene que hacer una regata horizontal paralela al pavimento. Una vez eliminada la causa se tiene que reparar la lesión. Hay que rascar y limpiar la superficie hasta dejarla igual que el resto del paramento, después hay que pintar con dos capas de pintura plástica.

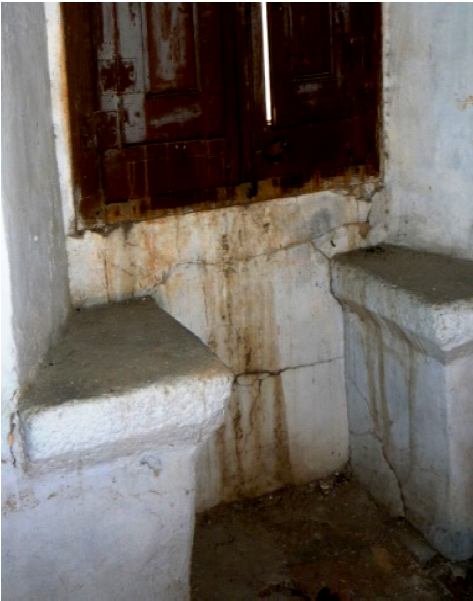
HUMEDAD DE FILTRACIÓN		L15
DATOS DE LA LESIÓN	Fecha de inspección: 16/3/12	
Situación de la lesión: Planta segunda	Elemento afectado: Interior fachada sur y este

DESCRIPCIÓN DE LA LESIÓN	
En la zona inferior de las oberturas de ventanas hay unas manchas verticales en sentido descendente que se prolongan hasta encontrarse con algún elemento horizontal como es el caso del pavimento.	
CAUSA	
El mal estado de la carpintería de madera y la falta de estanqueidad de la misma origina una humedad de filtración. El agua de la lluvia entra a través del marco y del paramento vertical, dejando una mancha de suciedad al circular sobre el revestimiento interior.	
PROPUESTA DE REPARACIÓN	
En primer lugar se cambiará la carpintería de madera por otra similar con mejores prestaciones que garantice la estanqueidad. A continuación se deberá sanear la superficie y pintar con dos capas de pintura.	
FOTOGRAFIAS	REFERENCIA CON PLANOS

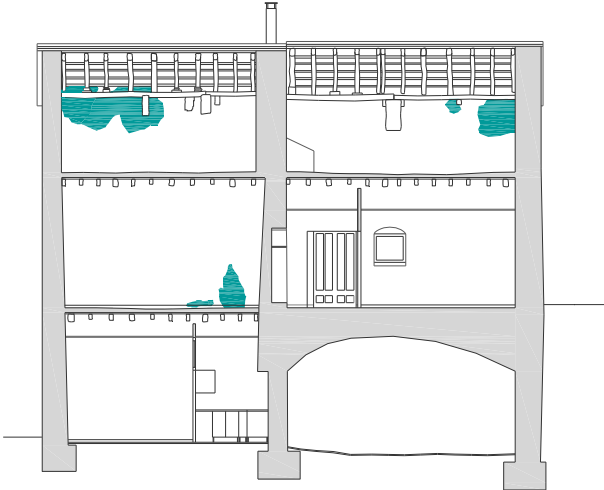
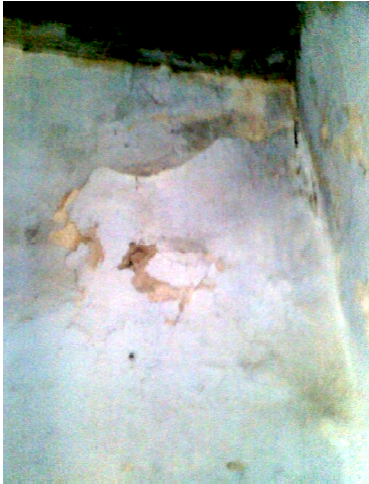
PINTURA DESCONCHADA		L16
DATOS DE LA LESIÓN		Fecha de inspección: 16/3/12
Situación de la lesión: Planta segunda		Elemento afectado: Interior de fachada este y oeste. Muro intermedio de piedra

DESCRIPCIÓN DE LA LESIÓN	
En la parte superior de los muros hay unas manchas de humedad y la pintura está bufada. También hay alguna mancha vertical descendente de circulación de agua. En algunos casos se produce desprendimiento de pintura	
CAUSA	
Se trata de un muro que se encuentra bajo cubierta. Las lesiones tienen origen en una humedad de filtración que se ha producido en cubierta. El agua ha podido filtrar al interior por alguna fisura u orificio que tengan las tejas. Al entrar en contacto el agua con el revestimiento interior éste sufre un incremento de volumen.	
PROPUESTA DE REPARACIÓN	
Debido al mal estado de la cubierta, ésta se deberá ejecutar de nuevo, según las técnicas actuales y garantizando la estanqueidad mediante la colocación de lámina impermeable. La humedad se repara mediante el repicado hasta llegar a la base, saneamiento de la zona y posterior aplicación de revestimiento y acabado con la aplicación de dos capas de pintura.

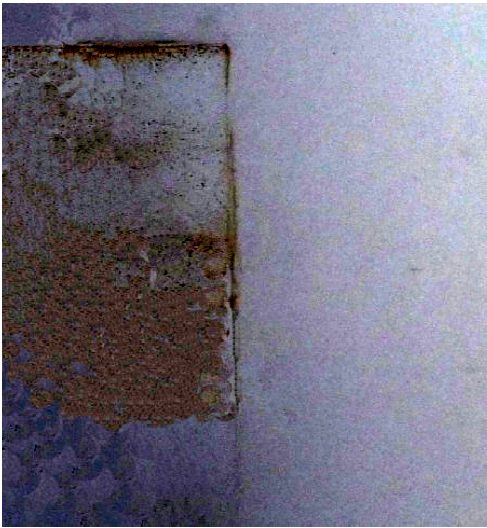
PRESENCIA DE ORGANISMOS VIVOS		L17
DATOS DE LA LESIÓN		Fecha de inspección: 16/3/12
Situación de la lesión: Planta primera		Elemento afectado: Tabique cerámico

DESCRIPCIÓN DE LA LESIÓN	
Mancha de tamaño bastante grande y forma rectangular que aparece en la superficie de tabiques. Este tipo de lesiones se encuentran en estancias que dan a patios interiores. La pintura parece más oscura debido a la presencia de plantas microscópicas.	
CAUSA	
La falta de ventilación en estos recintos provoca una humedad de condensación. En las superficies donde hay mobiliario, el efecto de humedad es mayor y da lugar a la aparición de estas manchas.	
PROPUESTA DE REPARACIÓN	
En primer lugar hay que ventilar la estancia afectada de forma habitual, esto evitará que se produzca humedad de condensación. Seguidamente se tiene que reparar la lesión mediante el saneamiento de la superficie. Una vez limpia se deberá pintar con dos capas de pintura plástica.	
FOTOGRAFIAS	REFERENCIA CON PLANOS

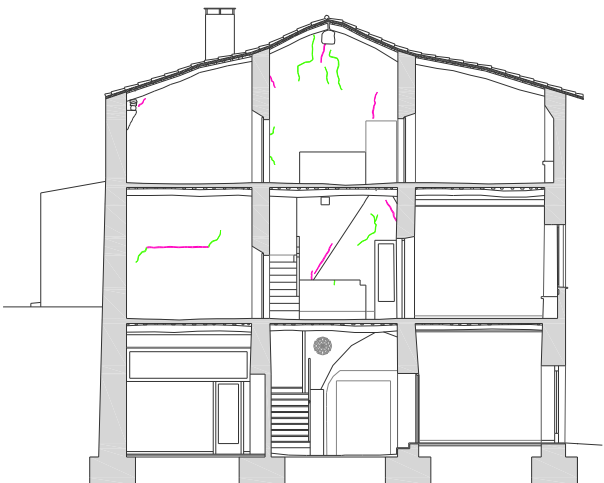
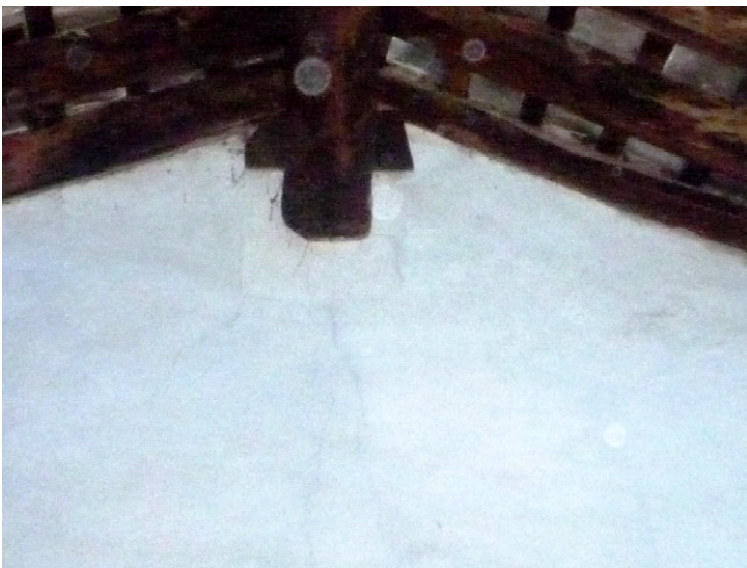
GRIETAS Y FISURAS EN PARED PIEDRA		L18
DATOS DE LA LESIÓN		Fecha de inspección: 16/3/12
Situación de la lesión: Planta primera y segunda		Elemento afectado: Muro de piedra

DESCRIPCIÓN DE LA LESIÓN	
Grietas verticales que predominan en la parte superior de muros y cerca de oberturas. Aparecen en varias direcciones y sentidos. La pared de carga es intermedia y las grietas aparecen próximas a los apoyos de vigas y jácenas.	
CAUSA	
La pared trabaja a compresión, la carga puntual de las jácenas hace que el muro esté sobrecargado y no resista esta situación límite de carga. Por este motivo aparecen grietas próximas a los apoyos. Las grietas cerca de oberturas indican que el dintel, sometidos a los esfuerzos de la estructura trabaja diferente al resto del muro. Este comportamiento diferencial da lugar a las grietas cercanas a oberturas	
PROPUESTA DE REPARACIÓN	
Debido al mal estado del forjado inclinado de cubierta se tiene que desmontar y volver a ejecutar. Se debe cambiar las vigas y jácenas de madera ya que las existentes están afectadas por humedad.	
FOTOGRAFIAS	REFERENCIA CON PLANOS

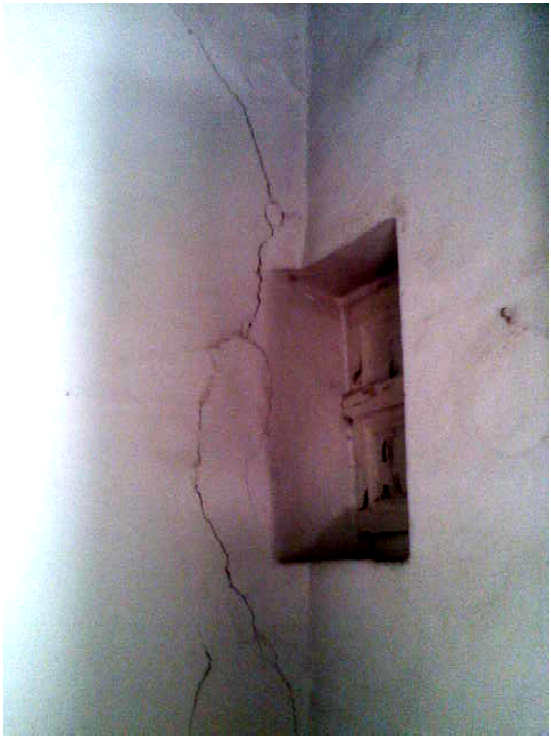
GRIETAS EN PARED DE TAPIA		L19
DATOS DE LA LESIÓN		Fecha de inspección: 16/3/12
Situación de la lesión: Planta primera y segunda		Elemento afectado: Muro intermedio de tapia

DESCRIPCIÓN DE LA LESIÓN	
Grietas verticales cercanas a oberturas de la misma pared. También aparecen en paredes contiguas con pequeñas oberturas que afecta a toda la zona.	
CAUSA	
La ejecución de oberturas como ventanas de capillas o colmenas integradas en los muros hace que la zona se debilite. Las grietas que aparecen se prolongan afectando también al muro contiguo.	
PROPUESTA DE REPARACIÓN	
Reforzar la zona donde se encuentran las oberturas mediante la colocación de dintel de madera o piedra, de características similares a los que hay en otras oberturas de paredes similares.	
FOTOGRAFIAS	REFERENCIA CON PLANOS

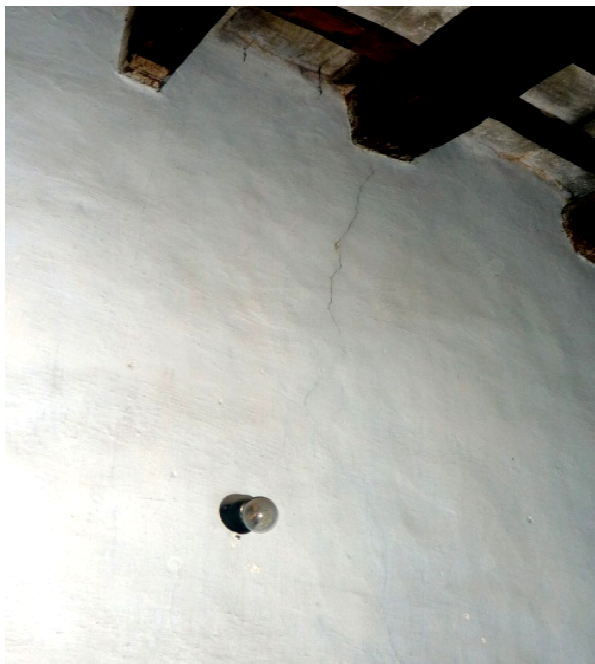
FISURAS EN PARED DE TAPIA		L20
DATOS DE LA LESIÓN		Fecha de inspección: 16/3/12
Situación de la lesión: Planta primera y segunda		Elemento afectado: Muro intermedio de tapia

DESCRIPCIÓN DE LA LESIÓN	
Fisuras inclinadas que aparecen en la zona media y superior de muros, también se localizan cerca de oberturas. Tienen varias direcciones y sentidos.	
CAUSA	
El origen de esta lesión está en un esfuerzo de compresión que realiza la viga de madera sobre el muro. También puede dar lugar a la aparición de esta lesión algún movimiento que haya sufrido la estructura y afecta a la pared de tapia.	
PROPUESTA DE REPARACIÓN	
Se debe realizar la cubierta de nuevo, sustituyendo las vigas y jácenas de madera que forman el forjado inclinado. El resto de fisuras se tienen que reparar mediante la aplicación de una capa de enyesado y dos capas de pintura plástica.	
FOTOGRAFÍAS	REFERENCIA CON PLANOS

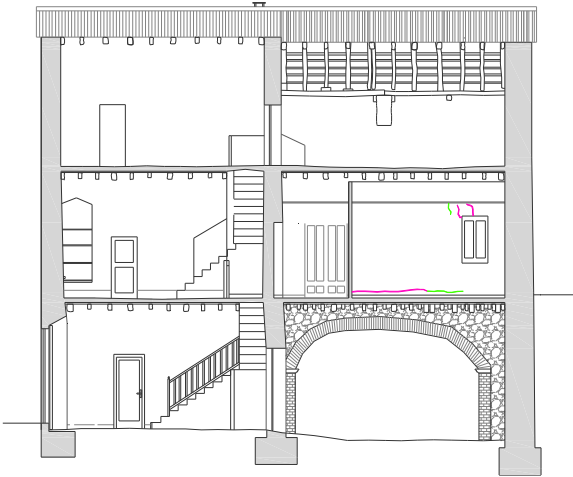
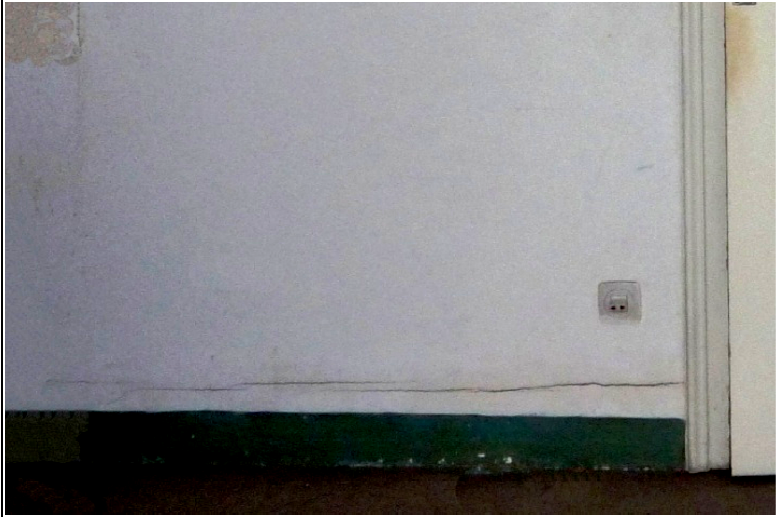
GRIETAS EN TABIQUES		L21
DATOS DE LA LESIÓN	Fecha de inspección: 16/3/12	
Situación de la lesión: Planta primera	Elemento afectado: Tabique cerámico

DESCRIPCIÓN DE LA LESIÓN	
Hay grietas verticales en la parte superior del tabique, próximas a oberturas como ventanas y puertas. Éstas suelen ser de tamaño pequeño, en varias direcciones y de sentido ascendente. También hay grietas horizontales en la zona inferior de tabiques, cerca de zócalo. En este caso son de longitud considerable, en una sola dirección y paralelas al pavimento.	
CAUSA	
La deformación que sufren los forjados de madera también afecta a las divisiones interiores de fábrica de ladrillo. Este tipo de divisorias no resisten el movimiento de flexión que se produce en los forjados dando lugar a un desplazamiento de la parte inferior del tabique y a la aparición de grietas horizontales.	
PROPUESTA DE REPARACIÓN	
Para reparar la grieta en la zona inferior de tabiques se tiene que grapar en toda su longitud y posteriormente se deberá aplicar una capa de enyesado y dos de pintura.	
FOTOGRAFIAS	REFERENCIA CON PLANOS

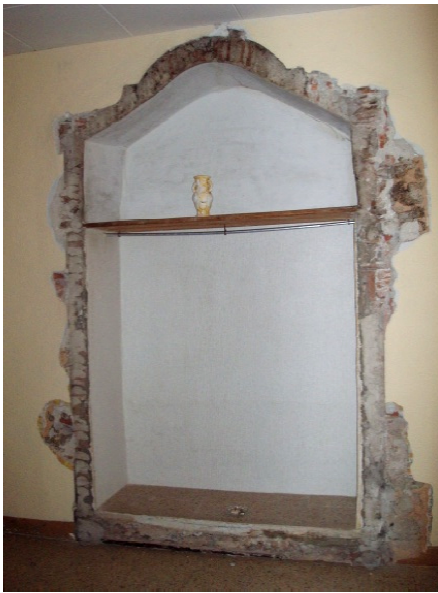
DESPRENDIMIENTO DEL REVESTIMIENTO		L22
DATOS DE LA LESIÓN		Fecha de inspección: 16/3/12
Situación de la lesión: Planta baja y primera		Elemento afectado: muro de piedra y tapia

DESCRIPCIÓN DE LA LESIÓN	
Se encuentran en diferentes zonas de los paramentos verticales y se repiten en muchas estancias de la masia. Son frecuentes los desprendimientos de forma vertical coincidentes con anteriores elementos como carpinterías o tabiquería. También se pueden localizar en la zona media e inferior de muros y son de tamaño reducido.	
CAUSA	
Al extraer un elemento de acabado como molduras, carpinterías y embellecedores se queda una zona sin revestimiento y con la visualización del material de soporte. También es frecuente los desprendimientos en la zona media e inferior debido a la circulación de personas y mercancía, que provocan una erosión sobre la superficie.	
PROPUESTA DE REPARACIÓN	
Hay que sanear la zona y eliminar restos de mortero picando la superficie hasta dejarla limpia. Se aplicará un mortero para la base, para el revestimiento una capa de yeso y el acabado se imitará el existente.

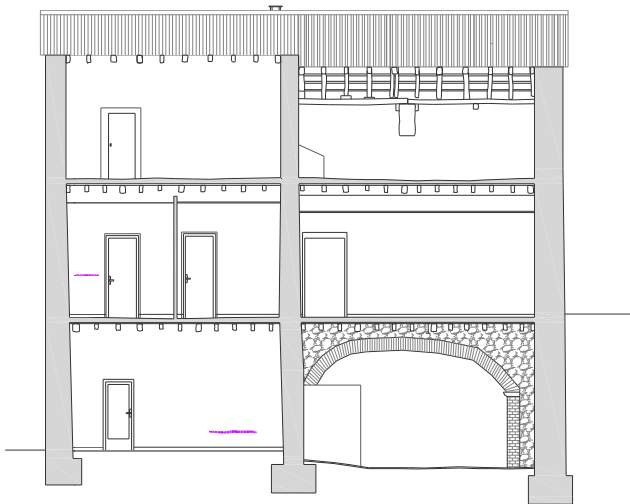
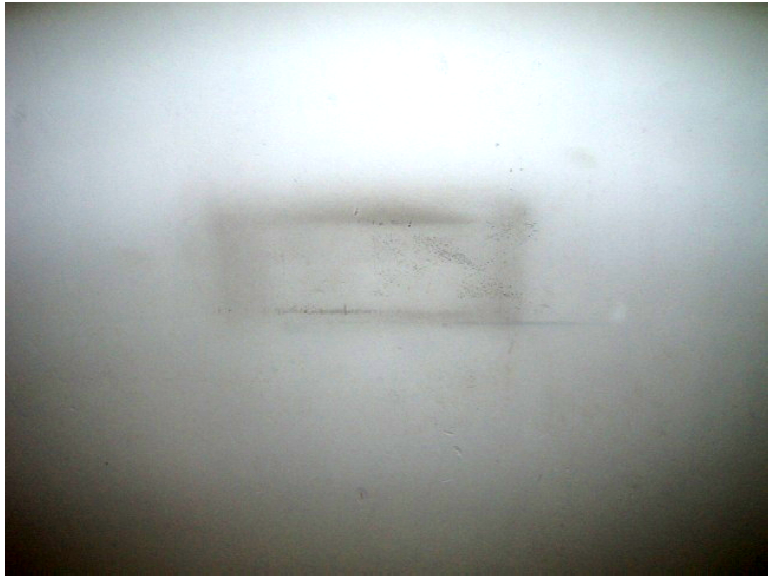
SUCIEDAD DE PINTURA		L23
DATOS DE LA LESIÓN		Fecha de inspección: 16/3/12
Situación de la lesión: Planta baja, primera y segunda		Elemento afectado: Muro intermedio de piedra, tapia y tabique cerámico

DESCRIPCIÓN DE LA LESIÓN	
Este tipo de lesión suele aparecer en la zona media y baja de los elementos verticales interiores como muros y tabiques. Son manchas generalmente longitudinales, bien localizadas y de color gris oscuro.	
CAUSA	
La instalación eléctrica actual no se observa en la parte exterior de los paramentos, que es como se hacía antiguamente. La colocación del cableado eléctrico empotrado hace que el calor que desprende la instalación se transmita al exterior en forma de mancha, o que algún cable haya sufrido un sobrecalentamiento.	
PROPUESTA DE REPARACIÓN	
En las zonas donde aparecen manchas longitudinales hay que realizar una regata para analizar el estado de la instalación eléctrica. Si el cableado se ha quemado, se tiene que sustituir por otro nuevo; si está en buenas condiciones es conveniente protegerlo mediante la colocación de una cajetín longitudinal de plástico. Para reparar las manchas solo hay que pintar la superficie afectada.

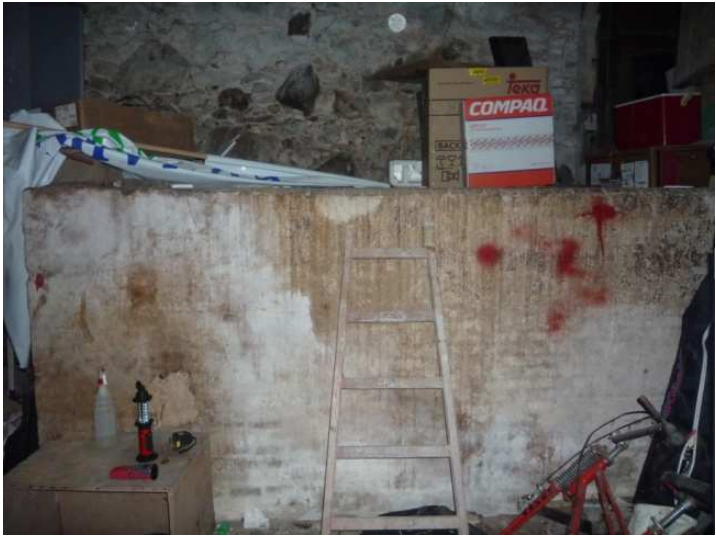
DETERIORO DE PINTURA		L24
DATOS DE LA LESIÓN		Fecha de inspección: 16/3/12
Situación de la lesión: Planta baja y segunda		Elemento afectado: Interior de fachadas y muro de piedra

DESCRIPCIÓN DE LA LESIÓN	
Se aprecia en la zona inferior de los paramentos verticales la suciedad sobre la pintura. Este tipo de manchas no son locales y bien definidas ya que se repiten por toda la vivienda y son de aspecto más bien disperso.	
CAUSA	
Suelen aparecer en las estancias más expuestas a la circulación de personas y sobre todo a la acumulación y almacenamiento de mercancías. Antiguamente, las plantas inferiores y superiores servían para guardar la cosecha o incluso para alojar a los animales de la finca. Eran actividades que generaban más circulación y suciedad que las de hoy en día. El tránsito de personas y animales originaba una serie de rozaduras y manchas sobre la pintura.	
PROPUESTA DE REPARACIÓN	
Es inevitable eliminar la circulación de personas o acumulación de objetos para que no afecte a la superficie de la pintura. Una de las soluciones que hay para reparar este tipo de lesión es pintar el paramento vertical afectado con dos capas de pintura plástica.

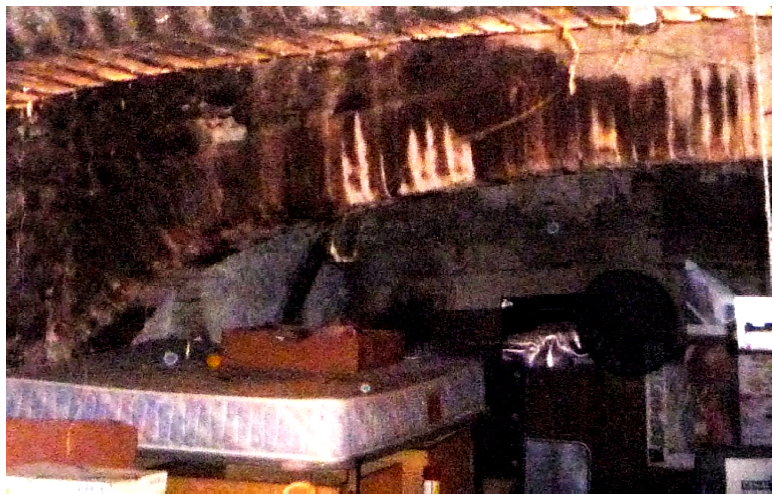
SUCIEDAD DE LA PIEDRA		L25
DATOS DE LA LESIÓN	Fecha de inspección: 16/3/12	
Situación de la lesión: Planta baja	Elemento afectado: arco de piedra y fábrica

DESCRIPCIÓN DE LA LESIÓN	
En la parte superior de los elementos de piedra y fábrica de ladrillo aparecen unas manchas negras de gran tamaño que se prolongan a lo largo de todo el elemento, afectando solo al material de acabado.	
CAUSA	
La estancia donde aparecen este tipo de lesiones no suele estar ventilada ya que se encuentra bajo la cota del terreno. Hay una ventana la cual aparece cerrada de forma habitual puesto que era una antigua obertura para descarga de mercancías. Las condiciones en las que se encuentra la estancia dan lugar a la aparición de humedad de condensación, que unido a la falta de ventilación provoca la aparición de moho.	
PROPUESTA DE REPARACIÓN	
En primer lugar se debe ventilar la estancia de forma habitual ya que desprende olor a cerrado y a humedad. Se tiene que sanear la superficie afectada mediante el rascado de la misma, se dejará el material visto igual que el resto del paramento.

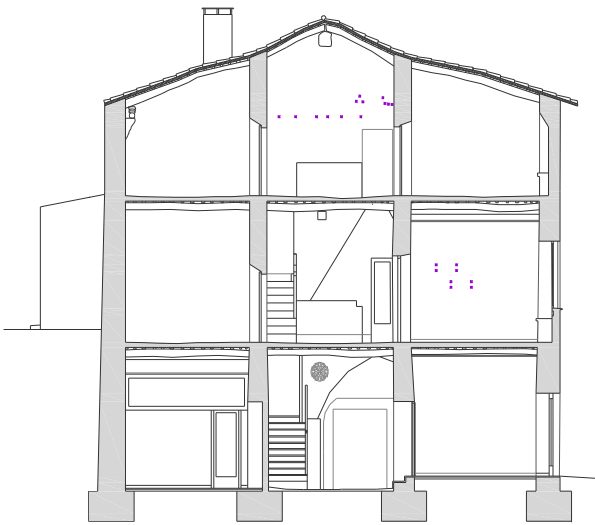
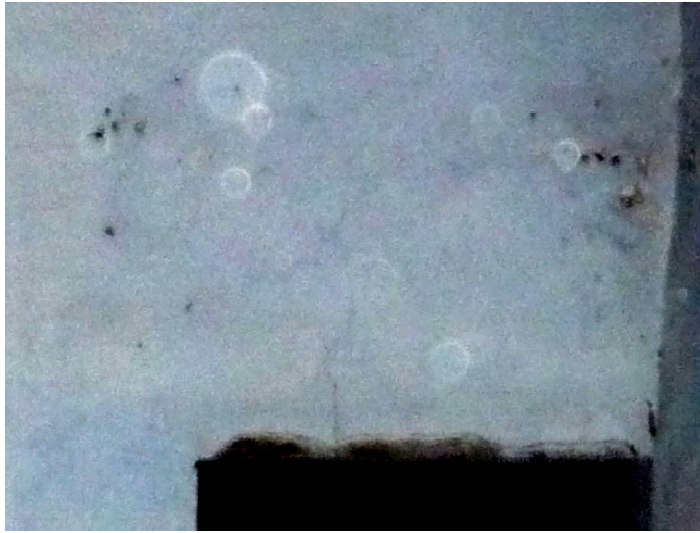
PEQUEÑAS PERFORACIONES		L26
DATOS DE LA LESIÓN	Fecha de inspección: 16/3/12	
Situación de la lesión: Planta baja y segunda	Elemento afectado: Muro intermedio de piedra y tapia

DESCRIPCIÓN DE LA LESIÓN	
Perforaciones de forma circular y diámetro de 10mm aproximadamente que se encuentran en la parte media y superior de los paramentos verticales de las zonas interiores.	
CAUSA	
Uno de los orígenes de estas perforaciones es la instalación eléctrica que se hacía antiguamente en este tipo de viviendas debido a la linealidad en que se encuentran. El cableado se colocaba visto sobre el paramento vertical y anclado mediante fijación mecánica. Hay perforaciones que debido a su posición indican el anclaje de estanterías o colgadores. En ambos casos, al extraer el elemento que sujetaba ha quedado visto el orificio donde se alojaba la fijación	
PROPUESTA DE REPARACIÓN	
En este caso hay que reparar la lesión ya que la causa que originaba este daño ha desaparecido. Se puede arreglar las perforaciones con una masilla reparadora para tapar pequeños orificios. Hay que lijar y pintar la superficie con dos manos de pintura plástica.
